神奈川県逗子市のがけ崩れをふまえた急傾斜地(がけ地)の点検を行う際のポイント

◆がけ崩れの概要
 発生日時: 令和2年2月5日 8時頃
 発生場所: 神奈川県逗子市池子
 崩壊規模: 幅8~9m、長さ8m、深さ1m程度
 被害状況: 死者1名(歩道歩行中に崩落土砂に巻き込まれ死亡)

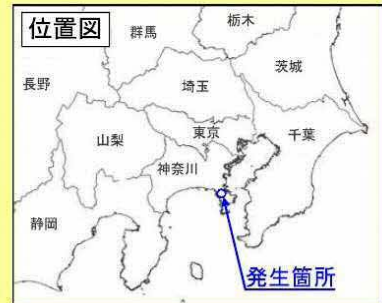
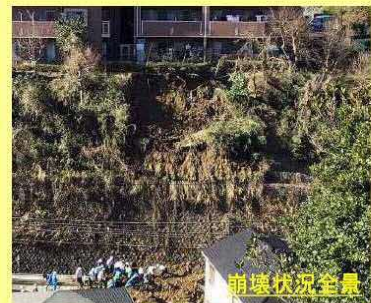
- ◆崩壊の原因
- ①風化した凝灰岩(ぎょうかいがん: 火山灰が固まった岩石)が崩落したものと考えられる。
 - ②植生が貧弱であるうえ、地表温度の変化や風の影響を受けやすく乾燥・湿潤を繰り返し受け易いなどの悪条件が重なったものと推察される。

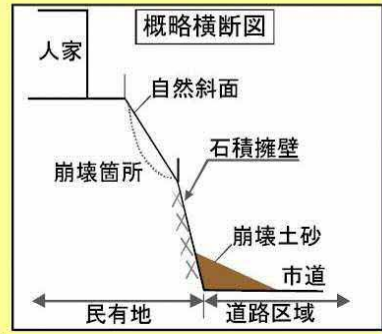
①亀裂

◆斜面点検時のポイント
 点検時に、①斜面に亀裂や、②浮き石、③落石がある場合は、風化の進行により斜面が不安定になっている可能性があるため注意が必要です。
 ※植生が貧弱な場合には、風化が進みやすいため、特に注意が必要です。

市町村等に連絡
