美馬市が直面する災害リスク

美馬市の災害記録

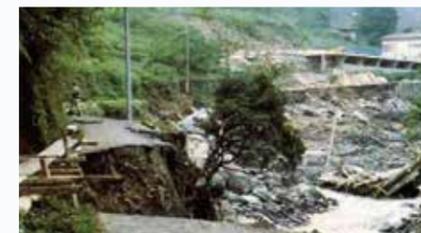
昭和51年台風17号災害(穴吹町古宮 内田線)

昭和51年台風17号の豪雨により、穴吹町古宮地区では随所において地すべりが発生し、住家・道路・耕地が破壊されました。穴吹町では、死者2名の人的被害と全壊41戸、流出37戸の住家被害が発生しました。

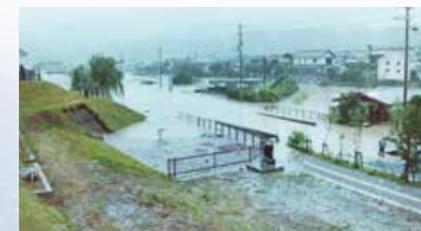
平成16年台風23号災害(脇町 藍ランドうだつ南側)

平成16年台風23号の豪雨は、吉野川流域各所において400~500mmの総雨量を観測し、池田ダムの最大放流量が約11,300m³/sとなり、吉野川の水位上昇により無堤地区での外水氾濫や住宅地での内水氾濫が発生し、美馬市内では、床上浸水115戸、床下浸水157戸の住家被害となりました。
